# 17-Year-Old Laborer Works His Last Day – Spanish

## Un trabajador de 17 años trabaja su último día

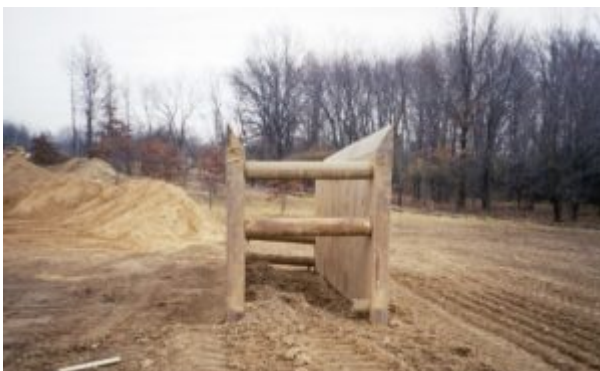
La tripulación estaba formada por cinco hombres, incluyendo a la víctima y un operador de excavadora autónomo. El día anterior al incidente, el operador de la excavadora retiró el escudo de la zanja (Figura 2), para poder sacar las tuberías viejas. Una vez hecho esto, la tripulación dejó de trabajar por el día.

**Figura 2. Escudo (El escudo fue retirado de la zanja con una excavadora y colocado a 20 metros de la zanja.)**

- La excavación había sido debidamente protegida por un escudo de trinchera de alta resistencia durante los trabajos previos al evento. Pero por alguna razón, el operador de la excavadora y el capataz, que también era probablemente la persona competente en el sitio, continuaron trabajando sin poner el escudo de nuevo en la zanja.

- Cuando las condiciones de trabajo cambian y es necesario retirar temporalmente el sistema de protección en uso, los empleadores deben asegurarse de que todos los trabajadores sean retirados de la zanja. Sólo cuando se vuelva a colocar un sistema de protección adecuado en la zanja se debe permitir a los trabajadores volver a entrar en la zanja.

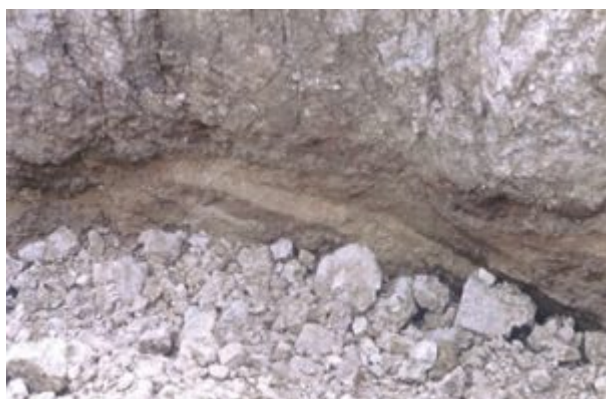
**Figura 3. Área de cuevas (Mirando al sur, el área de cuevas tiene aproximadamente 30 pies de largo y 11 a 13 pies de profundidad.)**

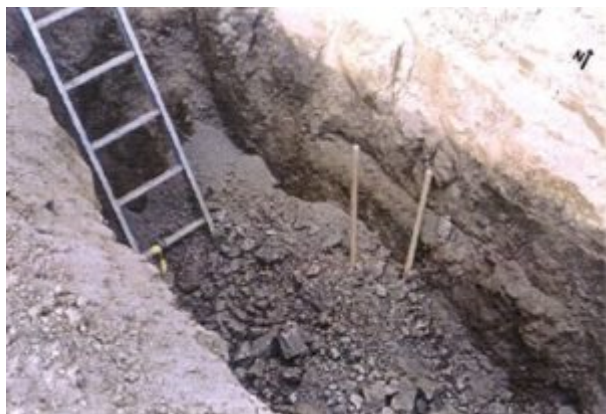
Después de que habían colocado la tubería, un compañero de trabajo, trabajando por encima de ellos a nivel del suelo, les entregó un poste de grado. Mientras colocaban el poste de grado dentro del extremo de la tubería para permitirles comprobar el grado de la línea de alcantarillado, una sección de la pared de la zanja desprotegida de 30 pies de largo por 11 pies de alto y varios pies de grosor se hundió (ver Figura 3). Una parte de esta sección caída golpeó a la víctima y a su compañero de trabajo, enterrándolos hasta la mitad del pecho y a su compañero de trabajo hasta las rodillas (Observe la figura 4).

**Figura 4. Escena del incidente (La víctima y su compañero de trabajo fueron enterrados cerca del extremo oeste de la trinchera.)**
