17-year-old Warehouse Worker Crushed by Forklift – Spanish

Trabajador de un Depósito de 17 años de edad aplastado por una carretilla elevadora

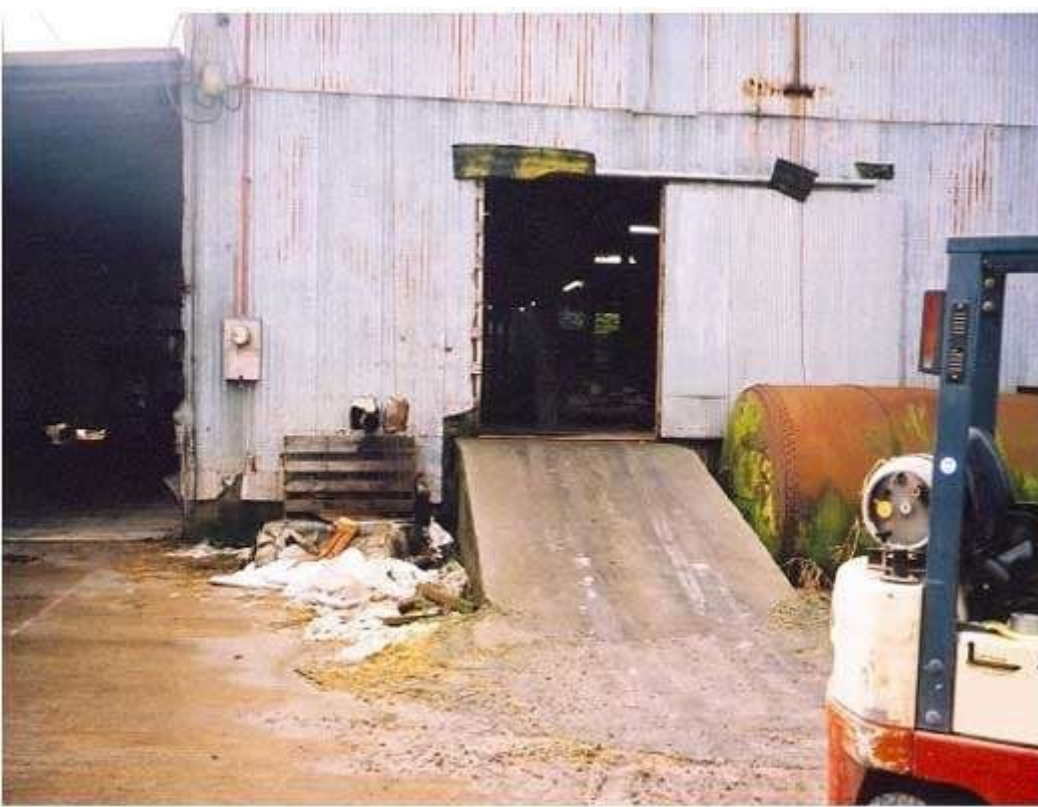
Foto 1

El incidente ocurrió en una cooperativa agrícola. La tienda de la cooperativa estaba conectada a la tienda de neumáticos de la cooperativa y a un depósito. Además, en el terreno había un cobertizo de almacenamiento de equipos, un cobertizo de fertilizantes, y un área de almacenamiento al aire libre donde se almacenaban lameduras de animales de 200 libras de melaza. Un gran aparcamiento plano de hormigón se extendía delante de la entrada de la tienda y alrededor de un lado del depósito donde se encontraba un muelle de carga y una rampa – **Foto 1.**

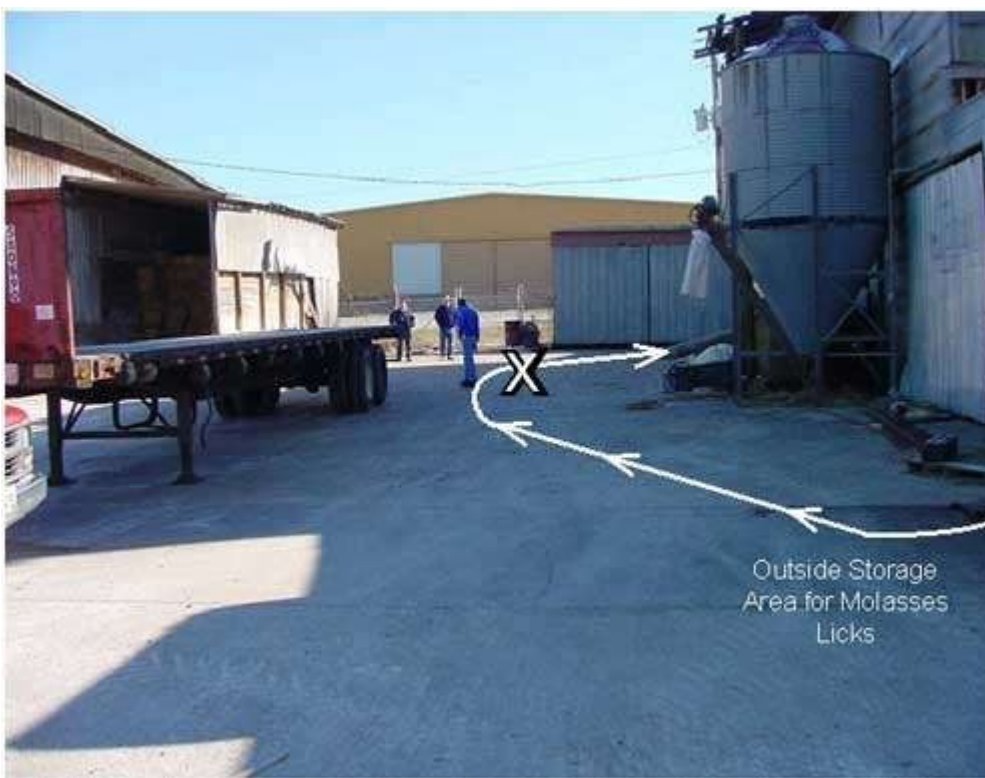
Foto 2

Parecía que la víctima se dirigía hacia la rampa del almacén en la superficie plana del aparcamiento e hizo un giro brusco a la derecha para entrar en la estrecha rampa que lleva al almacén. Se supone que esto es cuando el montacargas se volcó a su lado izquierdo. El montacargas no estaba cargado pero sus horquillas se elevaron aproximadamente 20 pulgadas. Había una sola marca de derrape de 12 pies localizada en el estacionamiento donde se supone que la víctima comenzó a girar a la derecha hacia la rampa.

La foto 2 ilustra el aparcamiento, el depósito y la rampa, y otros edificios de la cooperativa. Las líneas de la foto se aproximan al recorrido del montacargas el día del incidente. Una "X" marca la ubicación aproximada del montacargas que se volcó. Fotografía cortesía del Departamento de Trabajo y Desarrollo de la Fuerza Laboral de Tennessee, División de Seguridad y Salud Ocupacional.

La entrada/salida del depósito era estrecho, midiendo 70 pulgadas de ancho. Un poste y un depósito de dispersión de cereales abandonado situado en el interior de la entrada dejaban el espacio justo para que el montacargas pasara.

- apretado.
- El gerente local dijo que los operadores de los montacargas tenían que acelerar para subir la rampa y luego tenían que reducir la velocidad en la entrada para pasar por el estrecho pasaje después de pasar por la puerta del depósito.
- La superficie de la rampa estaba parcheada y áspera donde la rampa se unía al estacionamiento plano y nivelado.
- La cooperativa estaba siendo reubicada de manera que el pavimento áspero en el área de transición donde el estacionamiento a nivel se unía a la rampa, y las áreas confinadas en el almacén no habían sido cambiadas debido al traslado planeado.
- Cabe señalar que estas cuestiones eran conocidas e identificadas como problemáticas.
- Faltaba un programa de seguridad y capacitación bien desarrollado.

- Compruebe que las rutas de viaje utilizadas por las carretillas elevadoras estén libres de obstáculos y otras condiciones inseguras.
- Establezca políticas de trabajo que cumplan con las leyes de trabajo infantil que prohíben a los jóvenes menores de 18 años realizar trabajos peligrosos, incluida la operación de equipos de elevación motorizados como los montacargas. Todos los empleados deben conocer esta política.
