Alcohol Use Fatality File – Spanish

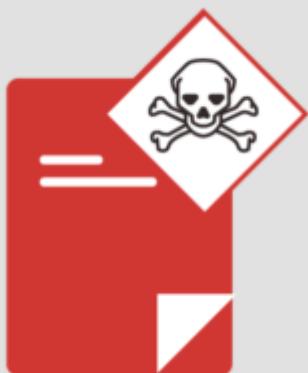
Aproximadamente a medianoche, un trabajador intentaba reparar una fuga en un cilindro hidráulico de una lavadora recién instalada en una lavandería comercial.

Apoyándose en la máquina, intentó desenganchar una manguera hidráulica, que estaba conectada al sistema que sostenía la máquina. Tan pronto como fue desconectada, la máquina se estrelló contra él, sujetándole la cabeza y la parte superior del torso y matándolo inmediatamente.

Se llevó a cabo un examen minucioso de la lavadora y se encontró que estaba completamente libre de cualquier defecto estructural. Además, hay una clara advertencia en la parte trasera de la máquina que indica tres medidas de seguridad a aplicar antes de comenzar cualquier reparación.

Una investigación reveló que ninguna de estas medidas de seguridad estaba en vigor en el momento del incidente. Además, había pruebas de que el trabajador estaba consumiendo alcohol en las horas previas al evento fatal.
