Charging Ahead Safety Considerations for Electric Equipment & Vehicles Fatality File – French

Électricien Électrocuté après Contact avec une Perceuse Électrique Sous Tension

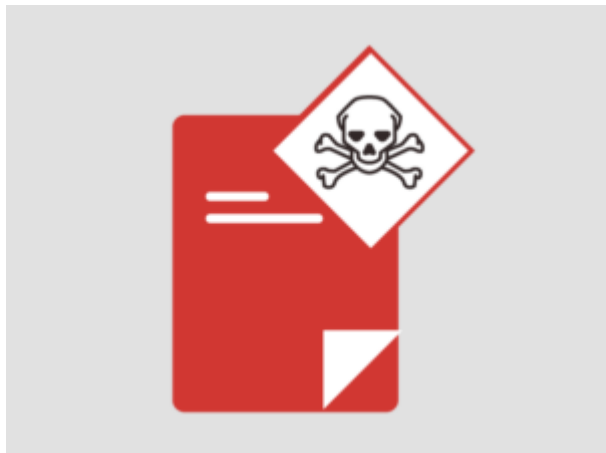
Un électricien de 45 ans (la victime) a été électrocuté après avoir touché une perceuse électrique de 1/2 pouce à boîtier métallique sous tension. La victime avait été engagée pour installer le câblage électrique dans une résidence en construction. Il était en train de percer des trous dans les solives de plancher lorsque l'accident s'est produit. Il y avait des flaques d'eau sur le sol en ciment du chantier. La perceuse était reliée à un poteau électrique temporaire par une série de trois rallonges, dont deux étaient dépourvues de broche de mise à la terre. Une rallonge avait perdu sa gaine isolante aux deux extrémités, exposant le filament sur environ 1/2 pouce. Les rallonges passaient par la porte vers l'extérieur jusqu'au poteau électrique, où leurs extrémités reposaient sur le sol dans des flaques d'eau de pluie et de boue provenant de récentes fortes pluies. Les rallonges étaient branchées dans une prise équipée d'un disjoncteur différentiel (GFCI) montée sur le poteau électrique.

Le poteau électrique avait été inspecté et certifié conforme aux exigences du code municipal local avant que la compagnie d'électricité n'installe le compteur. Cependant, des tests effectués après l'incident ont révélé que le disjoncteur différentiel était hors service, et que le boîtier de fusibles des prises de courant monophasées de 120 volts, 15 et 20 ampères, situées sur le poteau électrique, contenait deux fusibles de 40 ampères. La victime n'ayant pas répondu aux appels téléphoniques de l'entrepreneur, celui-ci s'est rendu sur le chantier et a trouvé la victime allongée face contre terre sur la perceuse.
