# Crushed-Between Scissor Lift and Support Beam – Spanish

## Aplastado Entre La Elevación De Tijera Y El Rayo De Apoyo

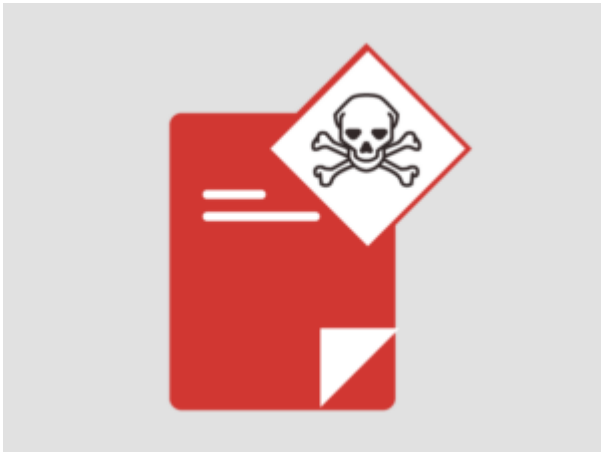
Un empleado de 27 años resultó mortalmente herido al ser aplastado entre la barandilla de un elevador de tijera y una viga de soporte exterior de entrepiso mientras instalaba aislamiento en los conductos. El día del incidente, la víctima estaba trabajando sola instalando aislamiento alrededor de los conductos usando una plataforma de trabajo de tijera Dyna-Mite.

En algún momento mientras instalaba el aislamiento la víctima quedó atrapada entre la

barandilla superior del elevador de tijera y la parte inferior de la viga de soporte exterior del entresuelo. Durante la investigación se determinó que la consola de control del elevador de tijera no tenía la protección que impide la activación involuntaria de la bajada y subida de la plataforma de trabajo.

La consola de control se encontró colgada en el lado opuesto del elevador de la posición de trabajo de la víctima. Lo más probable es que la víctima contactara con la consola de control no vigilada con su pie mientras intentaba posicionarse inclinándose hacia atrás para salir del ascensor.

Si el guardia hubiera estado en el panel de control y la víctima no hubiera trabajado sola, es probable que este incidente hubiera tenido un resultado muy diferente. Sin embargo, durante la inspección también se comprobó que los controles inferiores del ascensor no funcionaban, por lo que es posible que, incluso si alguien más estaba presente, no hubiera podido mover el ascensor y liberar a la víctima a tiempo.

Este incidente también pone de relieve la importancia del mantenimiento preventivo y de retirar del servicio los equipos dañados o defectuosos hasta que sean reparados o sustituidos.

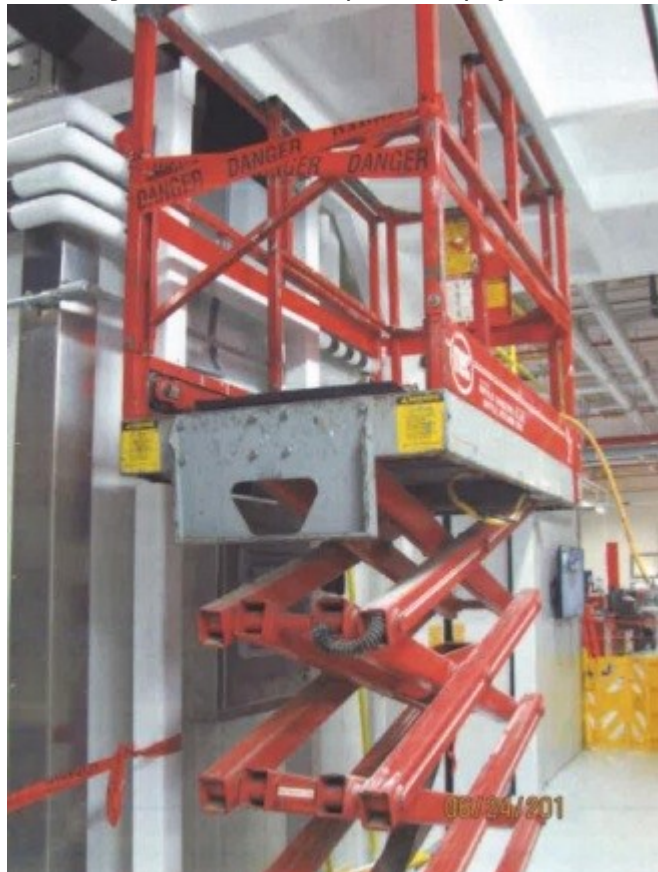
Sólo se podía acceder a los conductos a través de una pequeña abertura de aproximadamente dieciocho pulgadas de alto por treinta y una pulgadas de ancho bajo la plataforma del entresuelo entre las vigas verticales, una caja de conexiones eléctricas y las tuberías. En un esfuerzo por llegar a la zona, la víctima se colocó inclinada hacia atrás en el elevador de tijera con la espalda apoyada en las

barandillas superiores del elevador.
