Drywalling Safety Fatality File – Spanish

Muere un instalador de paneles de yeso de 45 años tras caer 1,5 metros desde un andamio portátil–Maryland

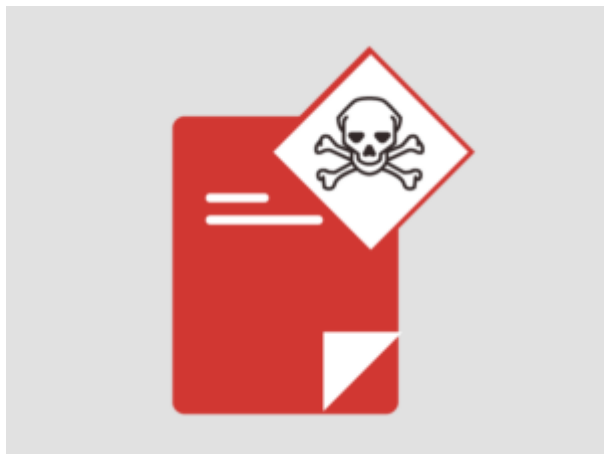
El propietario de una empresa de instalación de paneles de yeso, de 45 años, se cayó 5' 4" desde un andamio portátil Baker y se lesionó mortalmente. La víctima estaba trabajando en un trabajo de remodelación comercial instalando montantes metálicos para colgar paneles de yeso. El andamio Baker no tenía barandillas instaladas y no se utilizaba ningún equipo de protección personal (EPP). La víctima estaba trabajando y conversando simultáneamente con el superintendente de la obra del contratista general cuando dejó de hablar bruscamente y cayó hacia delante del andamio golpeando el suelo de hormigón de cara. El superintendente de la obra llamó inmediatamente al 911 desde un teléfono portátil, mientras otro empleado ponía a la víctima de espaldas. A continuación, el superintendente de la obra bajó corriendo para pedir ayuda al personal médico de una oficina cercana. Los primeros intervinientes prestaron ayuda hasta que el personal del servicio médico de urgencia llegó varios minutos después. La víctima fue trasladada en helicóptero al Centro de Traumatismos de Choque, donde fue declarada muerta 84 minutos después.

- Desarrollar, aplicar y hacer cumplir un programa de seguridad y salud que aborde los procedimientos de trabajo seguros y el reconocimiento de los peligros.
- Asegurarse de que los componentes estructurales y los elementos de seguridad de los andamios están en buen estado de funcionamiento y se utilizan de acuerdo con los requisitos del fabricante
- Asegurarse de que los problemas de salud de los empleados que puedan comprometer las prácticas de trabajo seguras sean tratados con prontitud para minimizar el riesgo de lesiones.
