# Ladder Use Fatality File – Spanish

## Víctima mortal de una escalera por caída

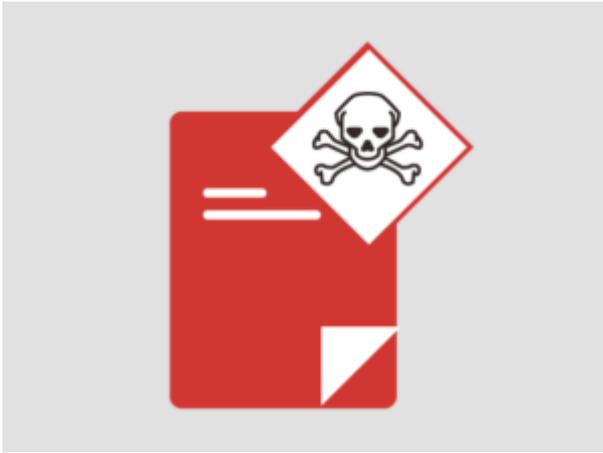
Los trabajadores colocaron la primera escalera en el lateral de la casa para acceder al tejado del porche. A continuación, ambos trabajaron juntos para llevar la segunda escalera hasta el tejado del porche, donde la colocaron para tomar medidas del tejado de la casa. La víctima subió la segunda escalera mientras su compañero de trabajo la sujetaba por la base para mantenerla en su sitio.

En una entrevista con el compañero de trabajo que sostenía la escalera, éste declaró que cuando la víctima completó sus mediciones y comenzó a descender la escalera que estaba colocada en el techo del porche, el ángulo pronunciado del techo del porche hizo que la base de la escalera “saliera disparada” y golpeará al empleado que la sostenía. Esto provocó que la víctima, el compañero de trabajo y la escalera cayeran desde el techo del porche hasta el suelo.

También pueden utilizarse controles de ingeniería, como un sistema de retención de viaje, un sistema de detención de caídas con puntos de anclaje adecuados y barandillas instaladas a lo largo de los bordes abiertos. Si se utilizan sistemas de retención de desplazamiento y de detención de caídas, los trabajadores deben recibir una capacitación adecuada antes de empezar a trabajar y ser supervisados durante todo el proceso. Cualquier riesgo restante debe minimizarse mediante controles administrativos, como un sistema de trabajo seguro que tenga en cuenta el diseño, el estado y la disposición de las zonas de trabajo elevadas, incluida la distancia de

caída potencial y la capacidad de carga de la estructura, así como la correcta colocación, estabilidad y seguridad de las escaleras. Debe garantizar que sólo se realicen trabajos ligeros en escaleras, en las que puedan mantenerse tres puntos de contacto y las herramientas puedan manejarse de forma segura con una sola mano.
