# Liquid Nitrogen – Safe Handling Fatality File – French

## Six employés tués lors d'un déversement d'azote liquide

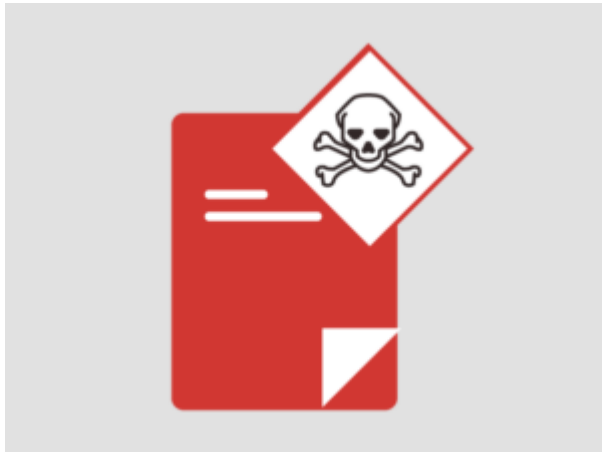
À 10 h 13, le 28 janvier 2021, trois employés chargés de la maintenance se trouvaient dans une chambre froide pour dépanner un système de congélation à immersion et à spirale Messer qui ne congelait pas correctement les morceaux de poulet cuits. Le congélateur à immersion et la cuve interne étaient conçus pour contenir un bain d'azote liquide afin de congeler rapidement le poulet. L'un des employés de maintenance, qui effectuait le dépannage du congélateur, a utilisé un outil pour plier vers le haut le fond du tube plongeur du système de barboteur en acier inoxydable à l'intérieur de la cuve du congélateur à immersion.

Le système de barboteur faisait partie du système de contrôle du liquide qui maintenait le niveau d'azote liquide dans la cuve du congélateur à immersion. Peu après le redémarrage du congélateur, l'azote liquide contenu dans la cuve du congélateur à immersion s'est déversé sur le sol en raison du tube plongeur endommagé. L'azote liquide qui s'est échappé du congélateur s'est transformé en vapeur en raison des changements de température et de pression et a déplacé l'oxygène de l'air.

Les trois employés de maintenance ont succombé à l'atmosphère pauvre en oxygène à l'intérieur de la chambre froide. Le directeur de l'usine, un employé de maintenance et un technicien du contrôle qualité se sont rendus dans la chambre froide pour tenter de venir en aide aux employés, mais ils sont également morts en raison de l'atmosphère pauvre en oxygène.
