Plumbing, heating and Air Conditioning Fatality File – French

Un Entrepreneur en Chauffage, Ventilation et Climatisation (CVC) Décède Après être Tombé à Travers une Lucarne

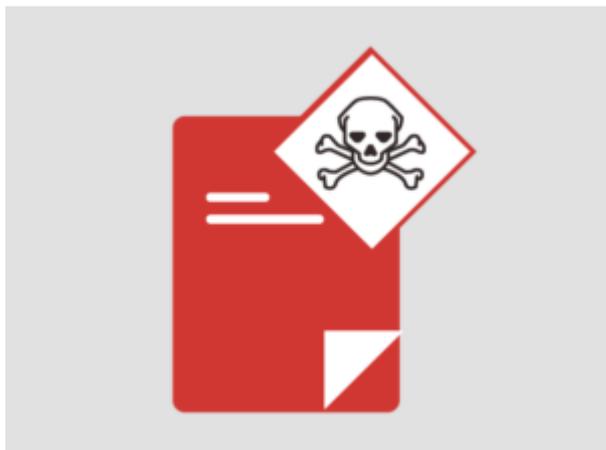
Un entrepreneur en chauffage, ventilation et climatisation (CVC) travaillait seul à l'inspection d'un climatiseur sur le toit plat d'un entrepôt reconverti lorsqu'il est tombé à travers une lucarne non protégée sur le sol en béton situé en dessous. Il est décédé 19 jours plus tard des suites de ses blessures. Au moment de l'accident, la lucarne n'était équipée d'aucun écran de protection ni d'aucun dispositif de sécurité. L'entrepreneur était propriétaire de son entreprise et ne disposait d'aucune politique, procédure ou document de sécurité écrit. L'enquêteur CA/FACE a déterminé que, afin d'éviter de nouveaux accidents, les entrepreneurs en CVC travaillant à proximité immédiate de lucarnes devraient :

- Effectuer quotidiennement une analyse des risques sur le chantier afin d'être conscients que les lucarnes présentent un danger, même si les travaux à proximité sont de courte durée.
- S'assurer que les propriétaires des bâtiments installent des filets de sécurité, des écrans, des couvercles ou des garde-corps autour des lucarnes situées à moins de deux mètres des équipements CVC.
