# Power Tool Safety Fatality File – Spanish

## Muere un trabajador al salir despedido un trozo de metal de una amoladora angular sin protección

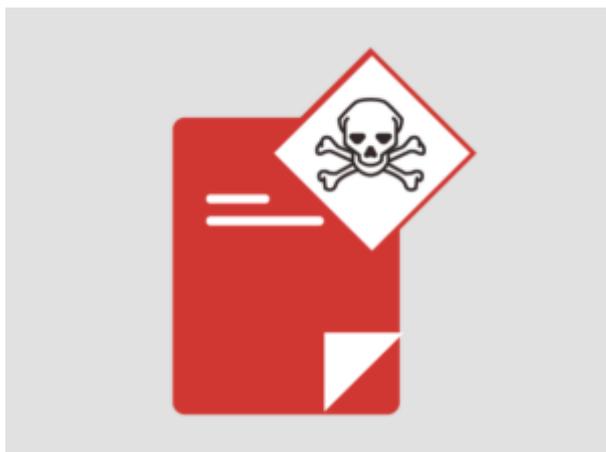
En junio de 2021, un trabajador murió a consecuencia de las heridas sufridas mientras utilizaba una amoladora angular de 9 pulgadas (230 mm) para cortar la base de un elemento de acero estructural en una obra comercial de Brisbane. Al parecer, una pequeña esquirla de metal salió despedida violentamente del trabajo de corte y golpeó su cuello. La amoladora angular no estaba protegida en ese momento.

La mayor potencia y tamaño de una amoladora angular de 9 pulgadas (230 mm) puede provocar un contragolpe y un efecto giroscópico más graves, ya que la amoladora es más difícil de controlar que las amoladoras más pequeñas. Es importante tener en cuenta que, antes de seleccionar una amoladora angular de mayor tamaño, debe realizarse una evaluación de riesgos para identificar métodos y herramientas alternativos.
