Scaffold Tower Safety Picture This – Spanish

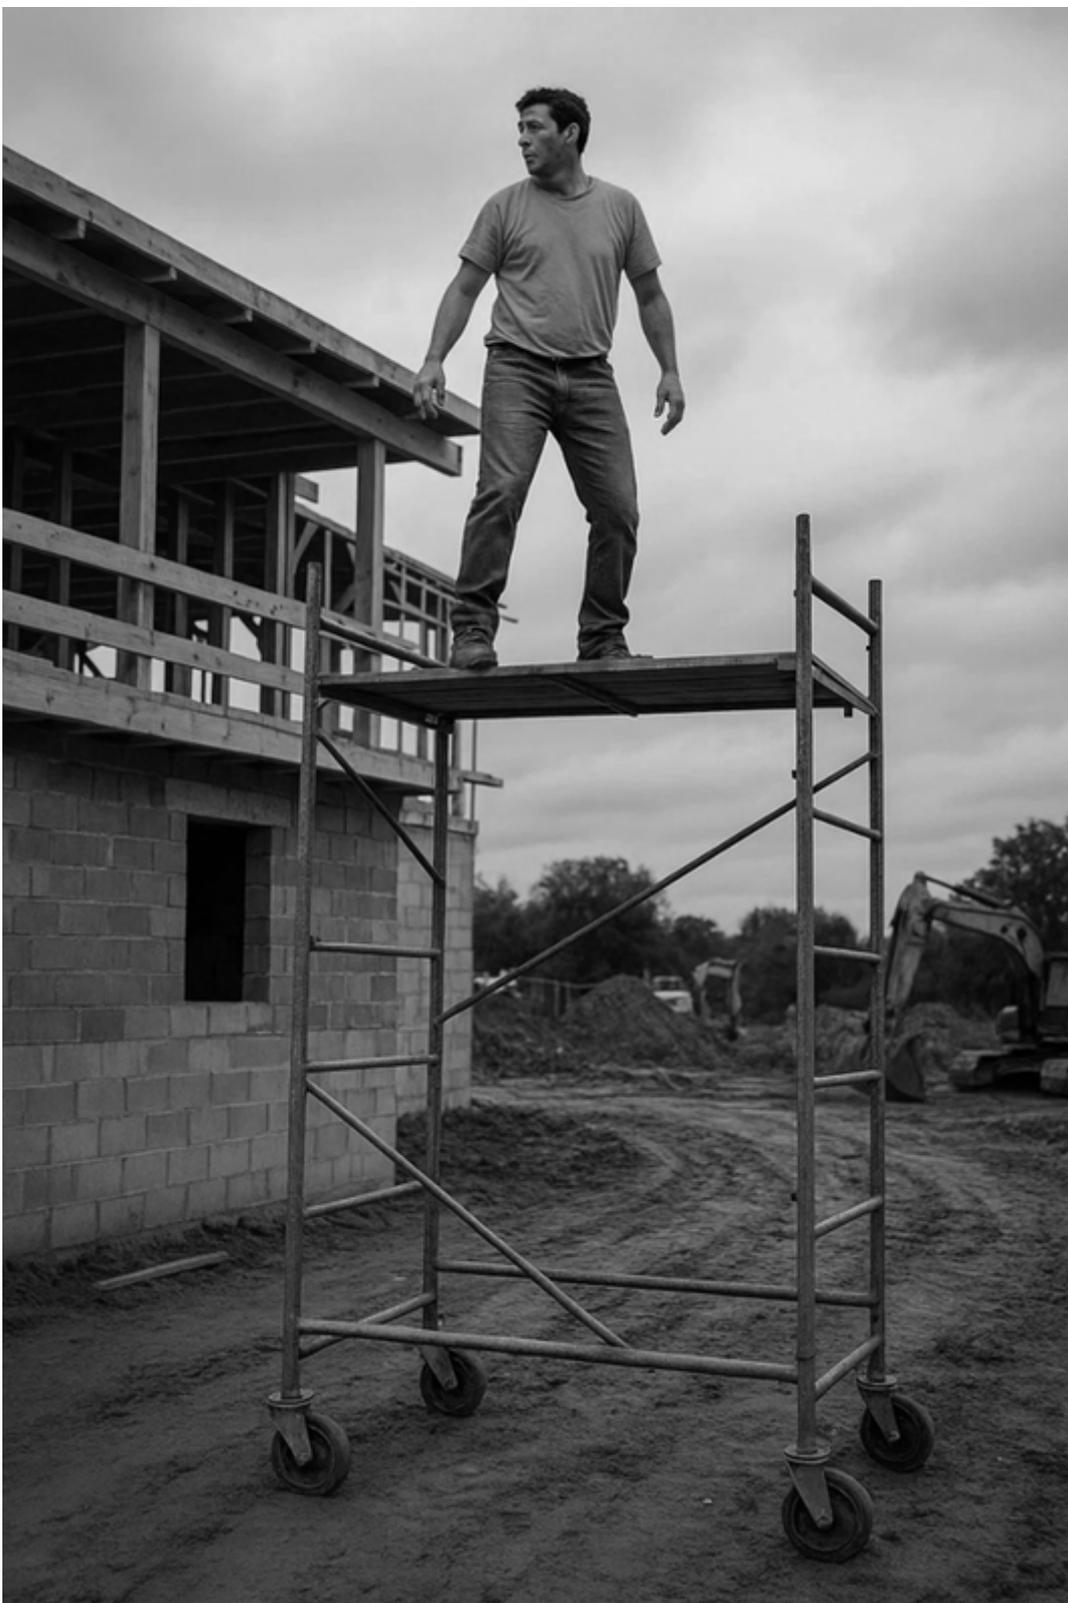
Esta imagen pone de manifiesto un importante problema de seguridad en los andamios. La persona está de pie en una plataforma de andamio sin barandillas, protección contra caídas ni estabilización visible. Además, el andamio tiene ruedas y parece no estar asegurado, lo que aumenta el riesgo de movimiento y colapso. Trabajar en altura sin las debidas precauciones expone a los trabajadores a un grave riesgo de lesiones o muerte por caídas.

Las torres de andamios deben estar equipadas con barandillas, rodapiés y estar correctamente bloqueadas, especialmente cuando se utilizan en terrenos irregulares o blandos, como las obras de construcción. Los trabajadores también deben utilizar sistemas personales de detención de caídas cuando sea necesario y nunca subir o trabajar en un andamio a menos que haya sido inspeccionado y se considere seguro. Esta situación demuestra una mala planificación y el incumplimiento de las normas básicas de seguridad en los andamios.
