Schoolbus Safety – Backing Up Safely Picture This – Spanish

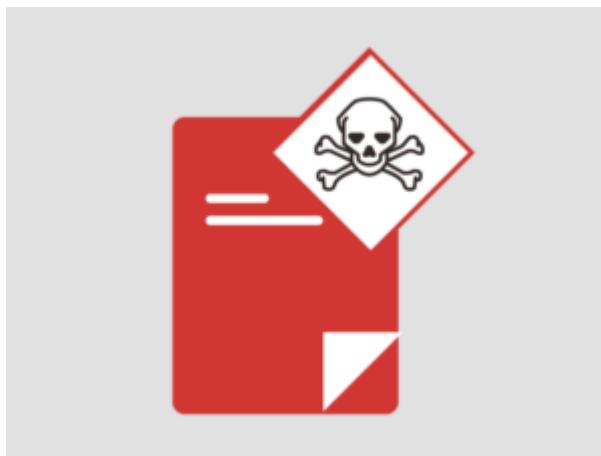
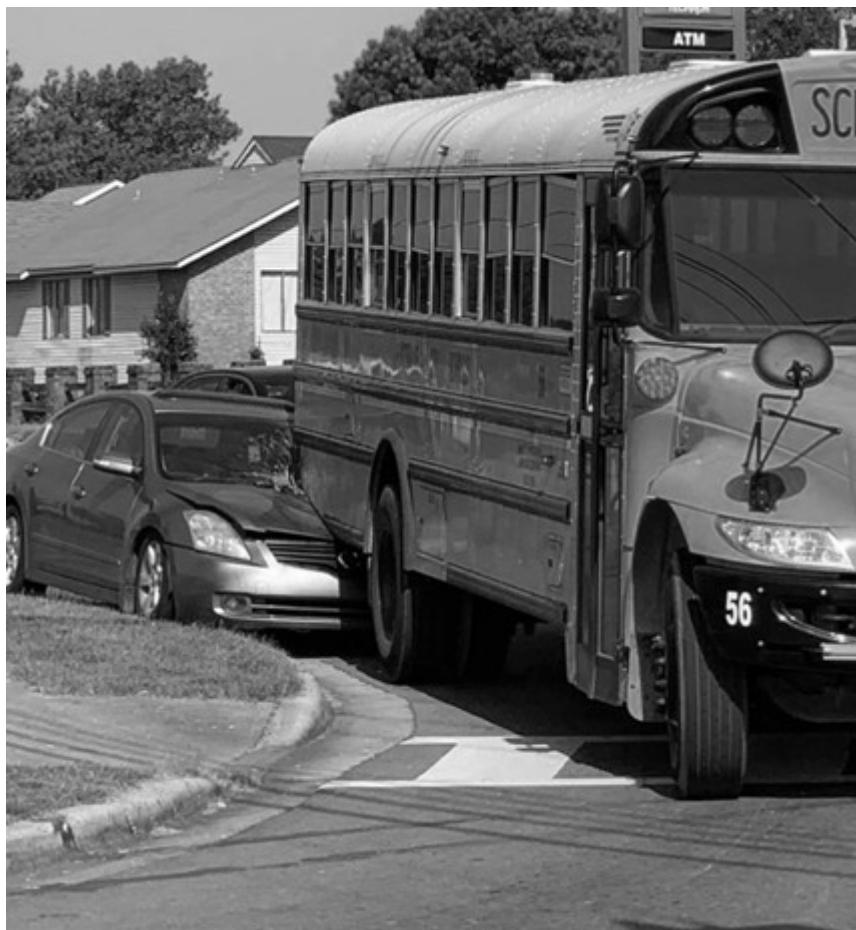
La imagen muestra un autobús escolar que parece haber dado marcha atrás contra un vehículo estacionado, posiblemente debido a la visibilidad limitada y a los ángulos muertos. Los autobuses escolares tienen grandes zonas ciegas, especialmente detrás del vehículo, lo que hace que dar marcha atrás sea una maniobra de alto riesgo. Sin las precauciones adecuadas, pueden producirse colisiones con otros vehículos, peatones u objetos. La posición del autobús sugiere que el conductor puede no haber utilizado los procedimientos adecuados para dar marcha atrás, como comprobar los espejos, utilizar un observador o asegurarse de que la trayectoria está despejada.

Para retroceder con seguridad, los conductores de autobuses escolares deben evitar dar marcha atrás siempre que sea posible y, en su lugar, utilizar vías de acceso circulares o zonas de giro designadas. Si es necesario dar marcha atrás, los conductores deben utilizar todos los espejos, comprobar los ángulos muertos y avanzar lentamente. Contar con un observador formado fuera del autobús para guiar al

conductor puede reducir significativamente los riesgos. Además, deben utilizarse alarmas de marcha atrás y sistemas de cámaras para mejorar la visibilidad. Seguir estos protocolos de seguridad garantiza maniobras más seguras y evita accidentes con vehículos, peatones u obstáculos.
