24 Foot Fall from Roof – Spanish

Una Caída De 24 Pies Desde El Techo

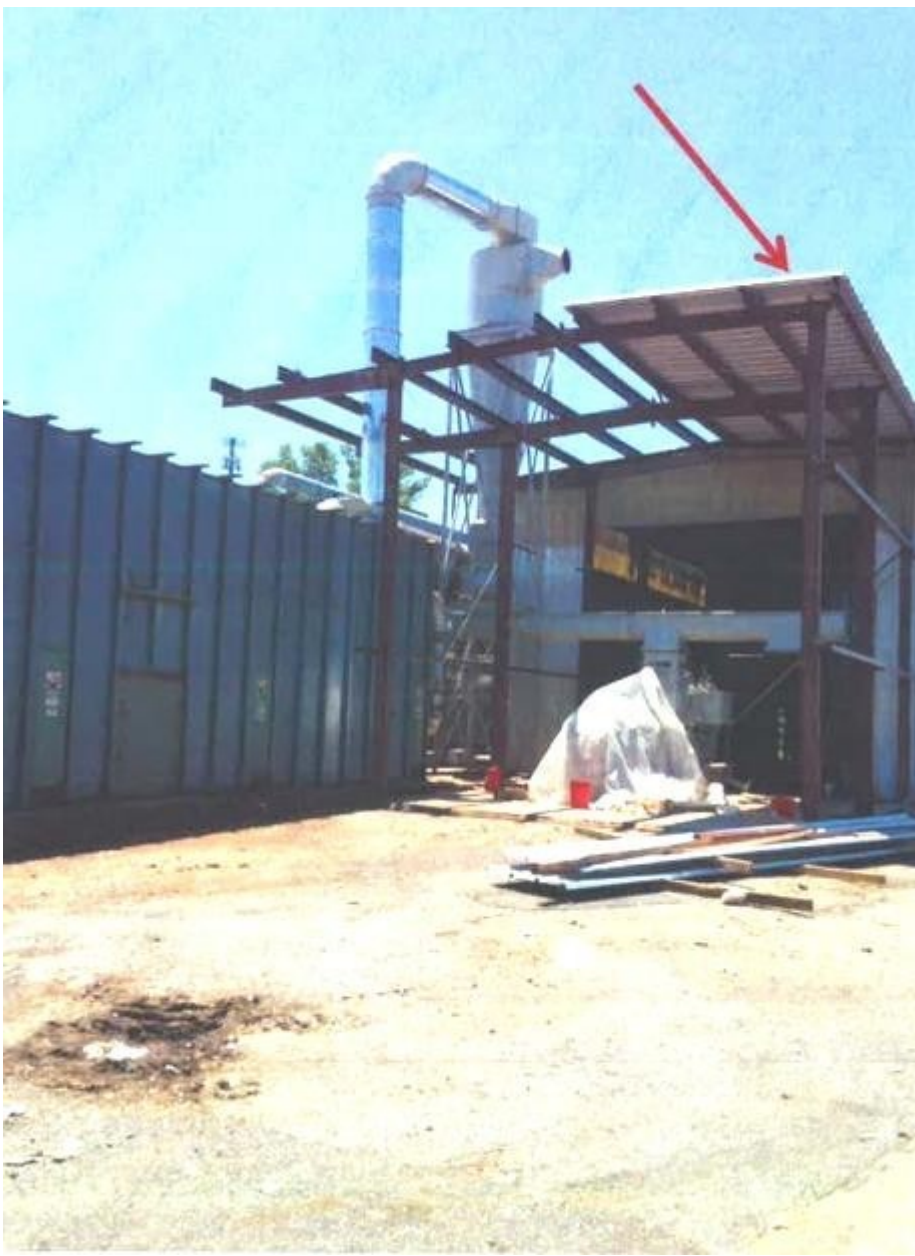
La víctima estaba trabajando de oeste a este en la esquina noreste del techo instalando tornillos a través de los paneles del techo y en las correas. Dio un paso atrás y se cayó de la esquina noreste del techo.

La esquina noreste del tejado designada por la flecha roja donde la víctima se bajó del tejado cayendo aproximadamente 24 pies.

Los investigadores citaron a la empresa por no proteger a los trabajadores de los peligros de las caídas utilizando sistemas de barandillas, sistemas de redes de seguridad, sistemas personales de detención de caídas, sistemas de dispositivos de posicionamiento o sistemas de sujeción de caídas.
