Caught Between: Avoiding 'Strike,-Caught,-Crush' Injuries with Equipment Picture This – Spanish

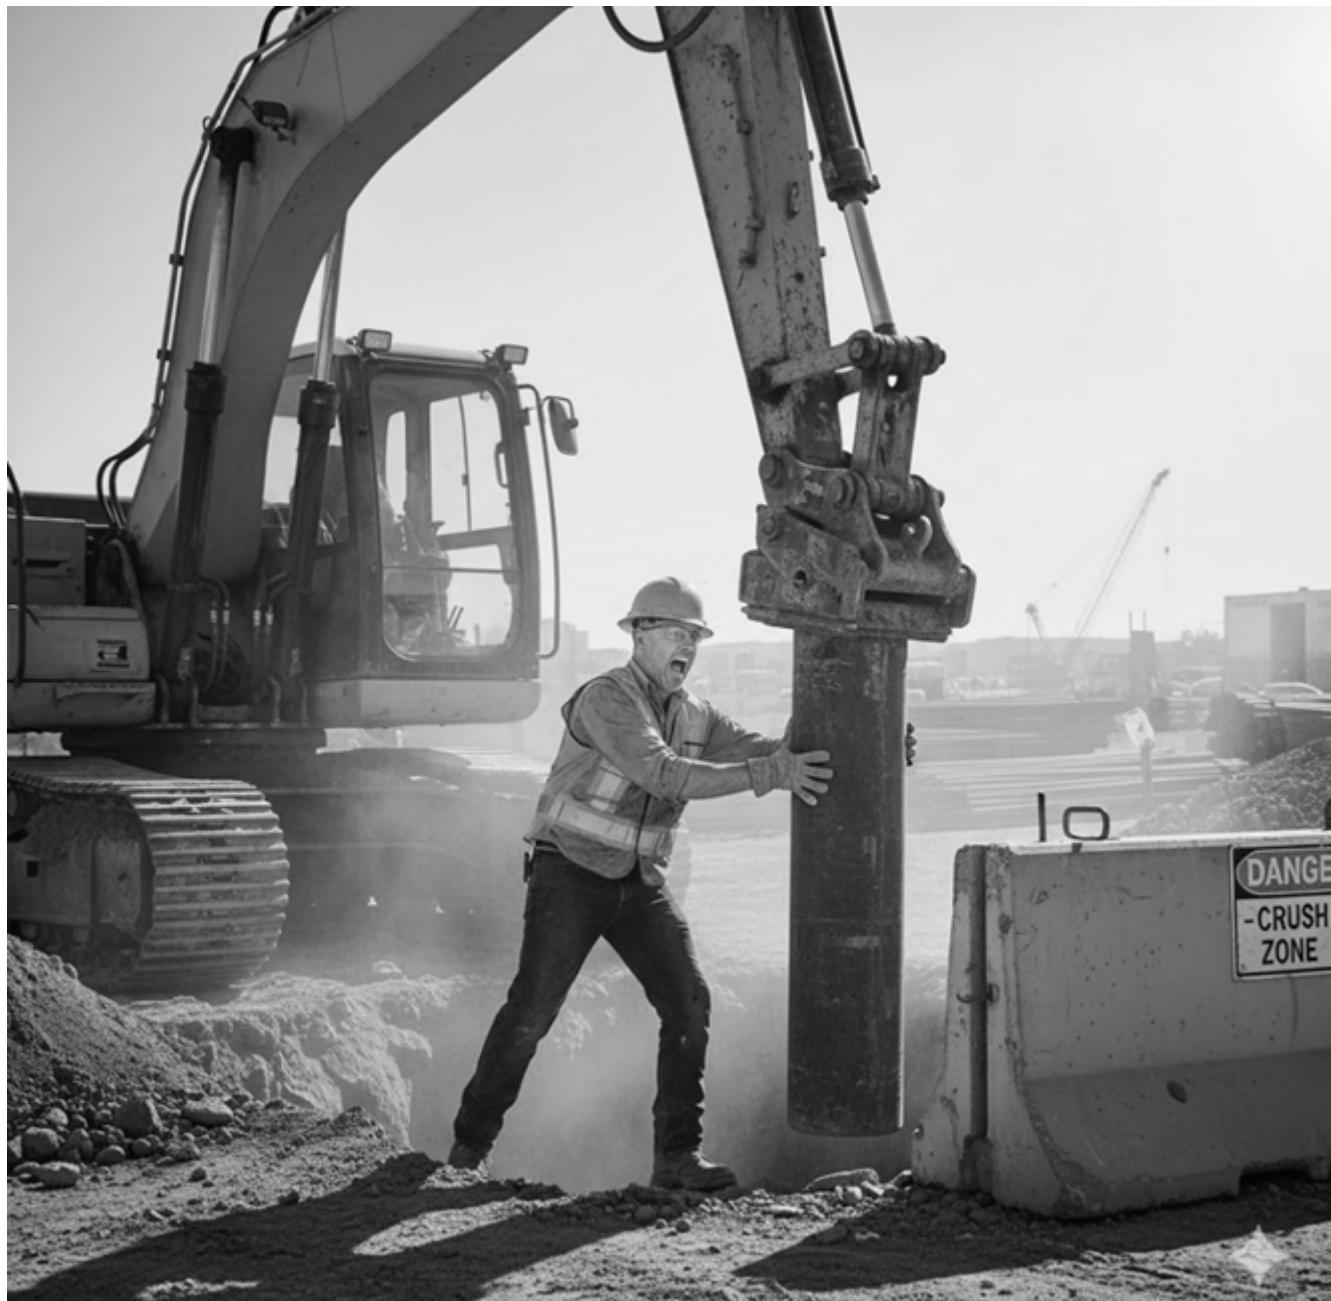
En la imagen, el trabajador se encuentra de pie directamente en la zona de aplastamiento de un accesorio de excavadora en funcionamiento, con las manos sobre el

componente en movimiento. Está demasiado cerca de la maquinaria pesada que claramente está en funcionamiento, sin mantener ninguna comunicación ni distancia de seguridad. Su postura denota pánico, lo que indica que está reaccionando en lugar de planificar. Esto crea una situación de alto riesgo en la que incluso un pequeño movimiento de la máquina podría atraparlo o aplastarlo al instante.

Los trabajadores deben mantenerse siempre fuera del radio de giro, los puntos de pellizco y las zonas de aplastamiento de la maquinaria pesada, manteniendo una comunicación visual y por radio constante con el operador. Solo el personal capacitado debe guiar o dar señales, y debe hacerlo desde un lugar seguro y designado. La maquinaria debe estar completamente parada y asegurada antes de que nadie se acerque al accesorio. Seguir estas prácticas evita lesiones mortales por atrapamiento, golpeo y aplastamiento en las obras activas.
