Schoolbus Safety – Blind Spots and Proper Mirror Use Picture This – Spanish

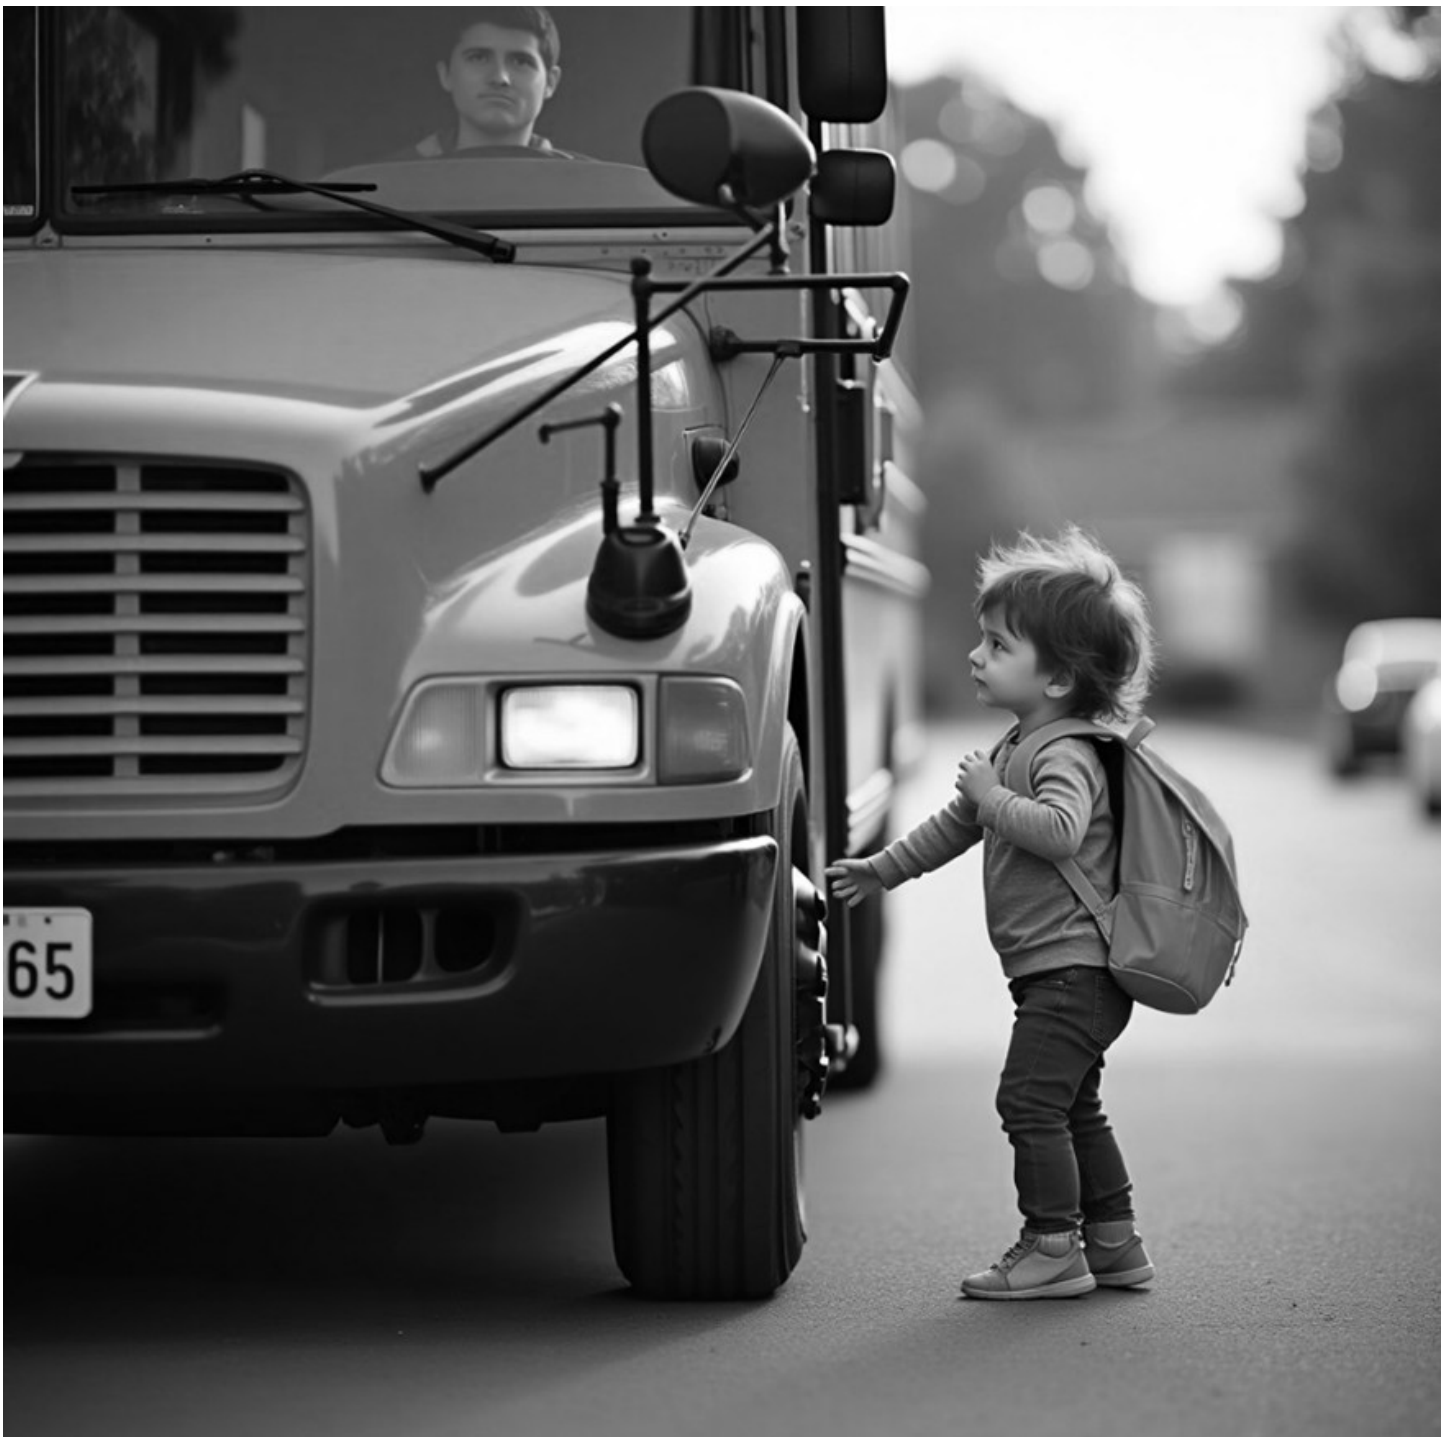
La imagen muestra a un niño pequeño peligrosamente cerca de la rueda delantera de un

autobús escolar, una zona que se encuentra en el ángulo muerto del conductor. El conductor puede no ver al niño, lo que supone un grave riesgo si el autobús se pone en movimiento. Esta situación es una de las causas más comunes de accidentes relacionados con autobuses escolares, ya que los niños pueden no ser conscientes de la «zona de peligro» que rodea al autobús. El conductor parece estar mirando hacia delante, pero puede no ser plenamente consciente de la presencia del niño debido a la limitada visibilidad delante del autobús.

Para evitar accidentes causados por los ángulos muertos, los conductores de autobús deben comprobar siempre los retrovisores minuciosamente y realizar una inspección a pie antes de poner en marcha el autobús. Los espejos retrovisores deben ajustarse correctamente para mejorar la visibilidad delante y alrededor del vehículo. Las escuelas y los padres deben educar a los niños para que se mantengan a una distancia mínima de 3 metros del autobús y esperen la señal del conductor antes de acercarse. Impartir una formación adecuada tanto a los conductores como a los alumnos, junto con aplicar protocolos estrictos de seguridad en los autobuses, ayudará a reducir los peligros de los ángulos muertos y a garantizar un entorno de transporte escolar más seguro.
