Verifying Safeguards Picture This – Spanish

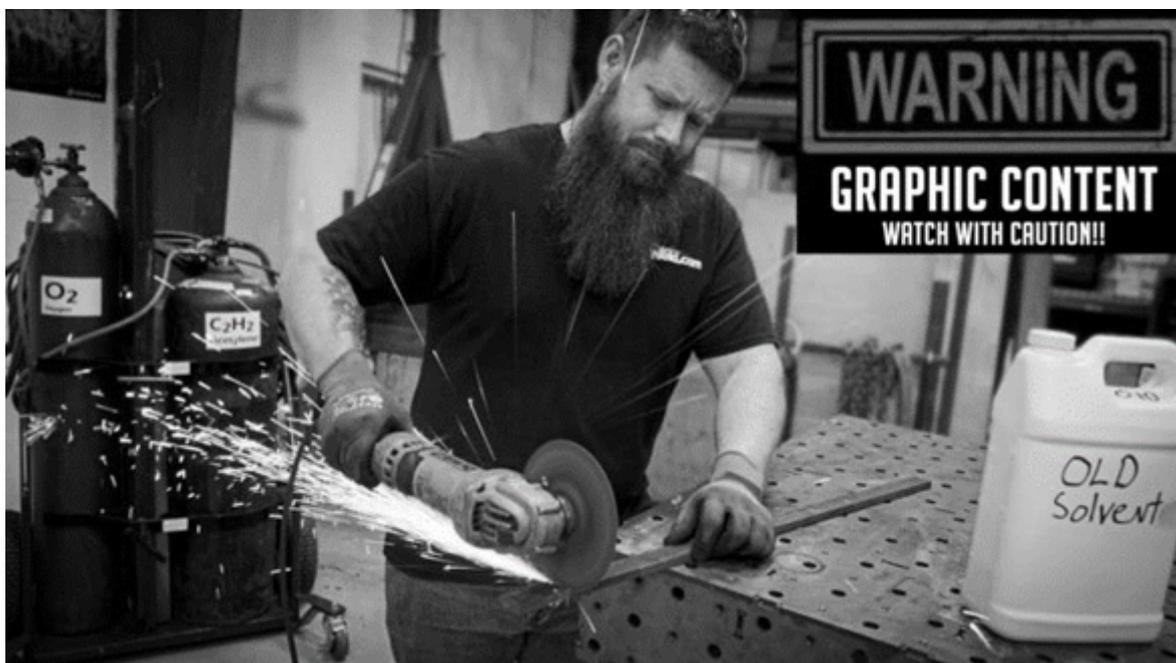
¿Qué hay de malo en esta foto? Hay un hombre realizando múltiples procedimientos inseguros en esta imagen, primero está utilizando una amoladora sin ningún tipo de protección, segundo todas las chispas que salen de la máquina están cayendo en dos cilindros de oxígeno lo que hace que sea demasiado peligroso, tercero no está usando ninguna máscara facial o gafas para proteger sus ojos de esas chispas y finalmente hay una perilla de disolvente cerca de su área de trabajo. Todos estos procedimientos inseguros son fuertemente peligrosos y pueden resultar en un horrible desastre con muchas lesiones, quemaduras e incluso la muerte.

Nunca utilice una máquina sin el protector que se proporciona para la protección. Antes de utilizar la amoladora, compruebe que la máquina no presenta ningún tipo de grieta o daño.

No utilice nunca una máquina sin llevar todo el equipo y la ropa de protección personal, como gafas, cascos, máscaras, protección para los oídos, guantes, delantales de cuero, etc. Asegúrese también de que el equipo de protección personal y las herramientas están en buenas condiciones antes de utilizarlas.

Por último, asegúrese de que todas las salvaguardias están en su sitio para evitar una catástrofe, compruebe su área de trabajo antes de empezar a trabajar, siga todas las prácticas de seguridad en el trabajo y garantice su seguridad personal.
